AUDIT selon devis 20190905

RECHERCHE DE FUITE - INFILTRATION A :

RECHERCHE DE FUITE - INFILTRATION B :

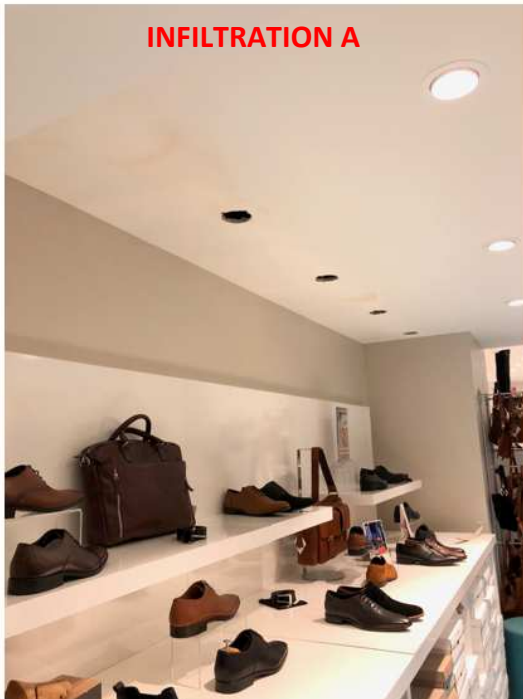
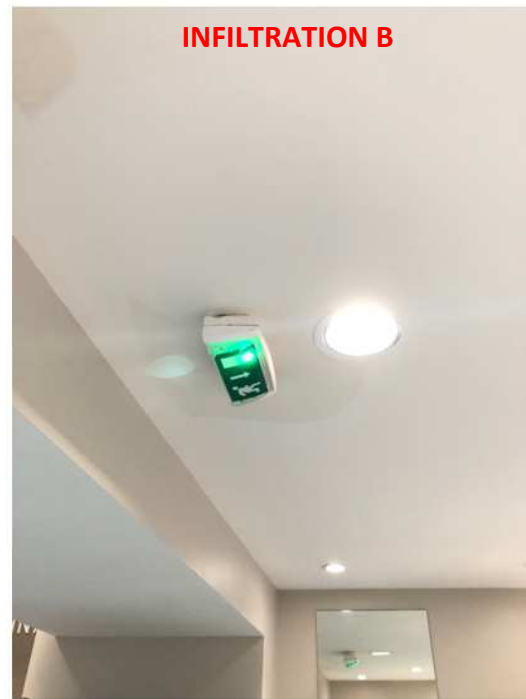
Nous avons constaté **deux zones d'infiltrations** en surface de vente :

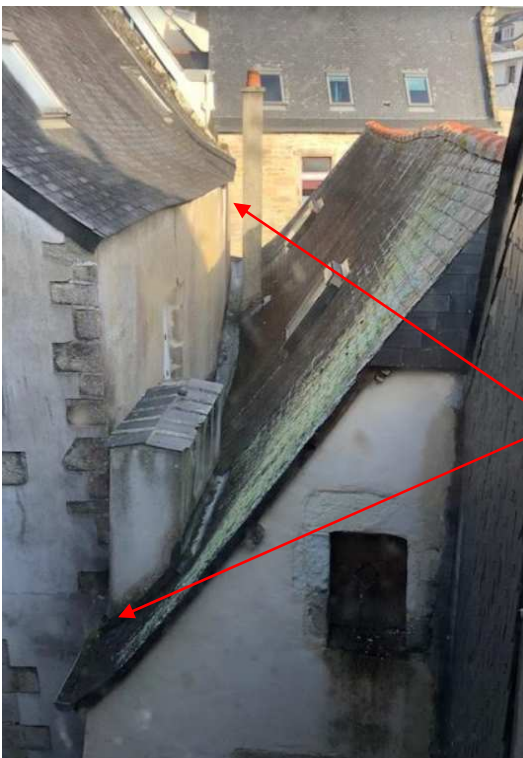
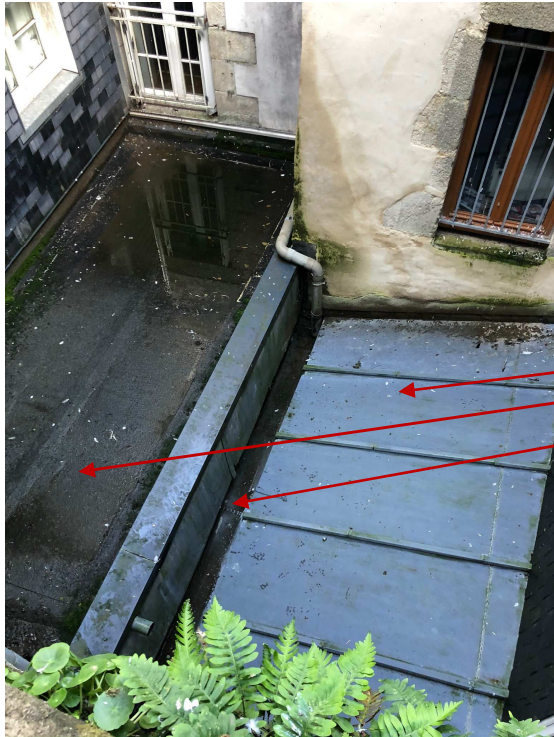
Les toitures attenantes au site se déversent dans le chéneau du magasin (cf. photos ci-dessous).

Les deux toitures du site vues du dessus :

- Poser une crapaudine dans le chéneau
- Etudier la faisabilité de dévier les descentes des eaux pluviales
- Refaire le joint d'étanchéité sur les bandes porte solin

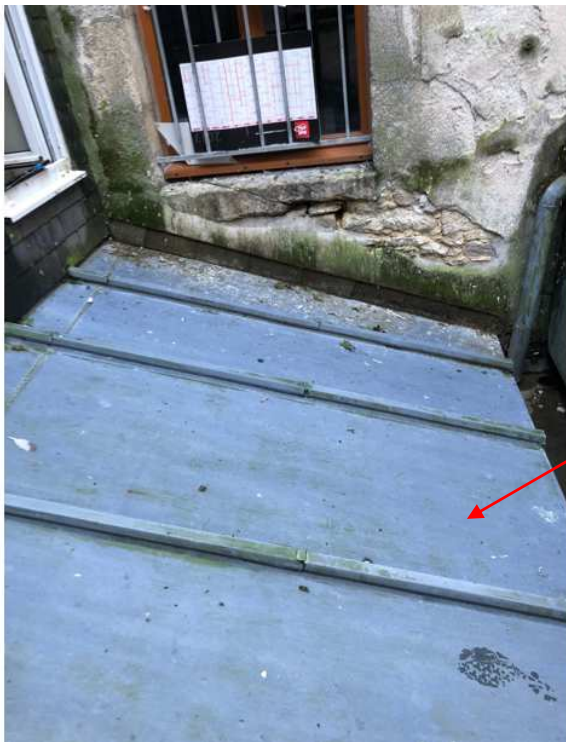
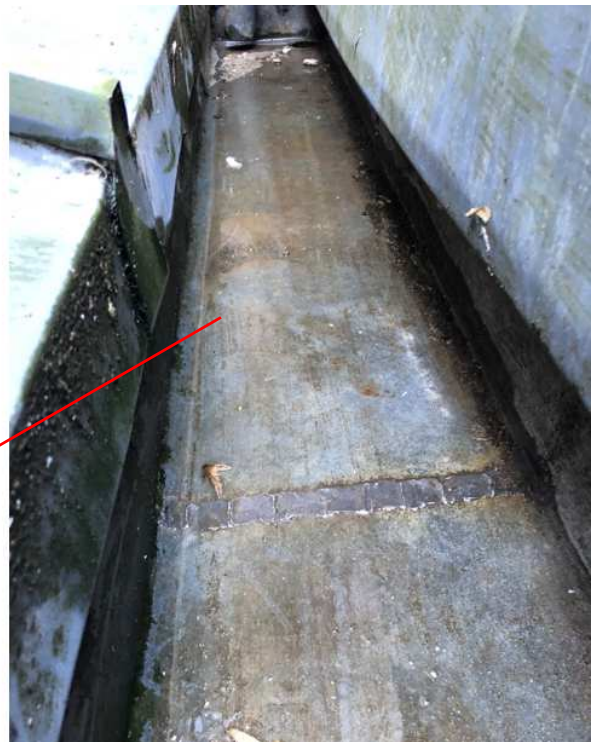
La **fuite A** survient lorsque le chêneau est souillé de fientes et plumes de pigeons. Par conséquent le chêneau se bouche, puis déborde.

Le second défaut de ce chéneau est qu'il collecte l'eau des toitures attenantes (illustration constat extérieur ci-dessus), par conséquent lors de fortes intempéries il n'est pas en mesure d'absorber la quantité d'eau déversée (autant d'eau dans ce type de chéneau n'est pas réglementaire).

En complément, nous préconisons **un entretien régulier des toitures** (3 visites par an).

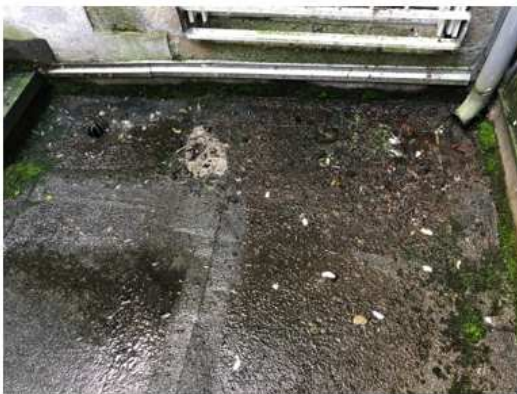
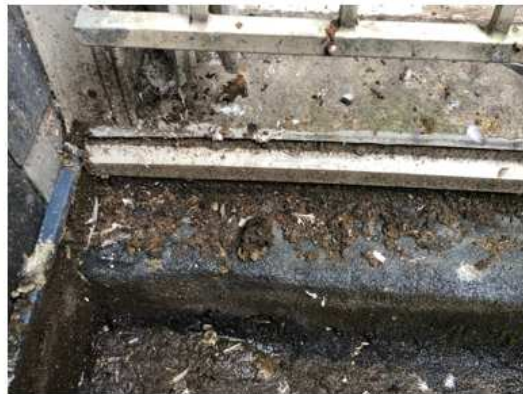
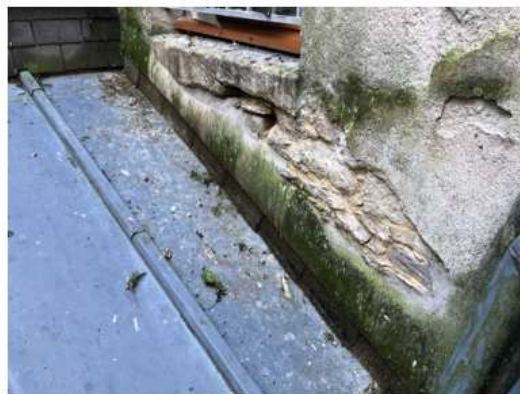
Photos illustrant les souilles de fientes et plumes de pigeons en toiture :

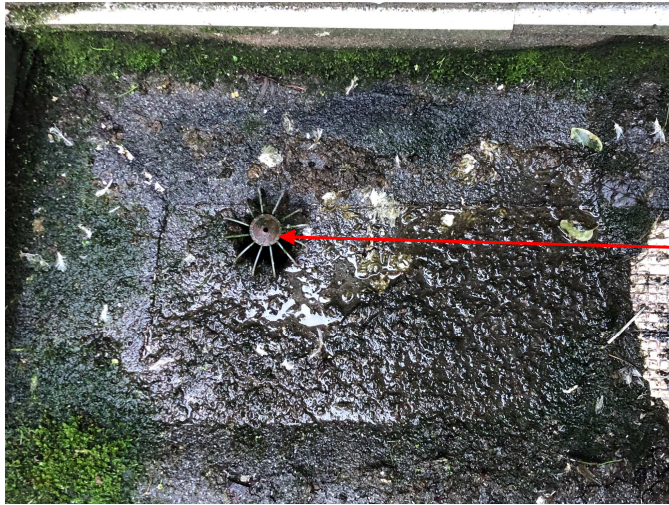
Une des naissances des eaux pluviales commence à se boucher (amas de fientes et plumes de pigeons).

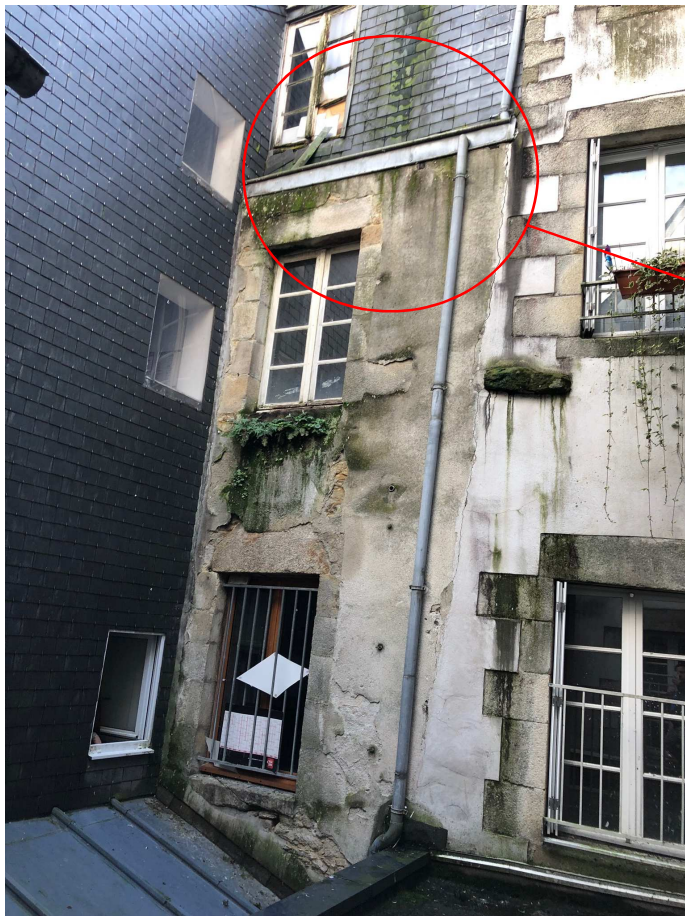
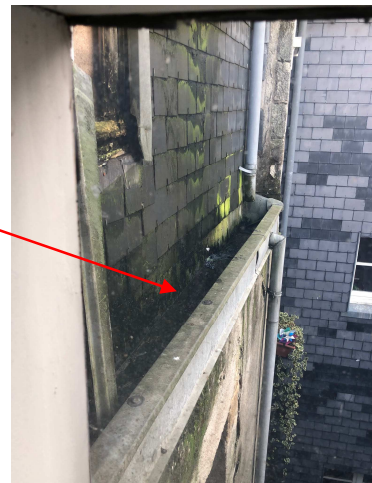
La **fuite B** provient de la façade du bâtiment, d'une part l'enduit qui fortement dégradé et d'autre part, le chéneau de cette façade est bouché, de l'eau ruisselle par conséquent sur la façade et s'infiltré sur différentes zones du bâtiment (cf. zones énoncées ci-dessous).

- Refaire l'étanchéité de la façade extérieure du bâtiment (enduit)

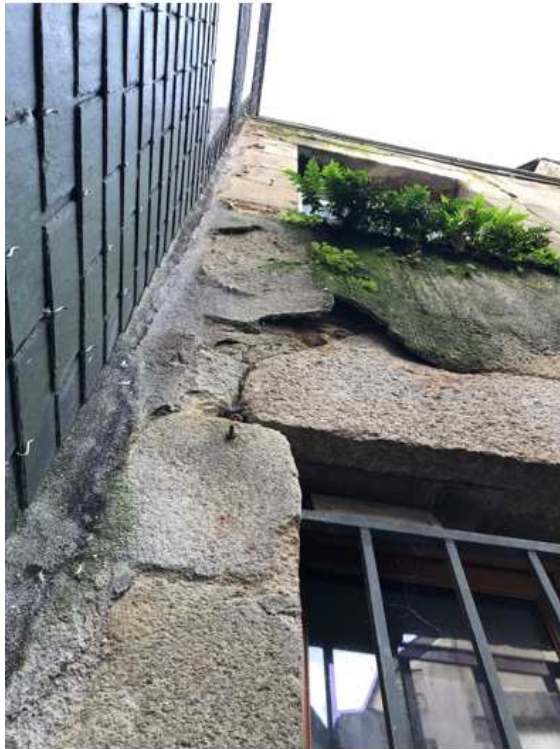
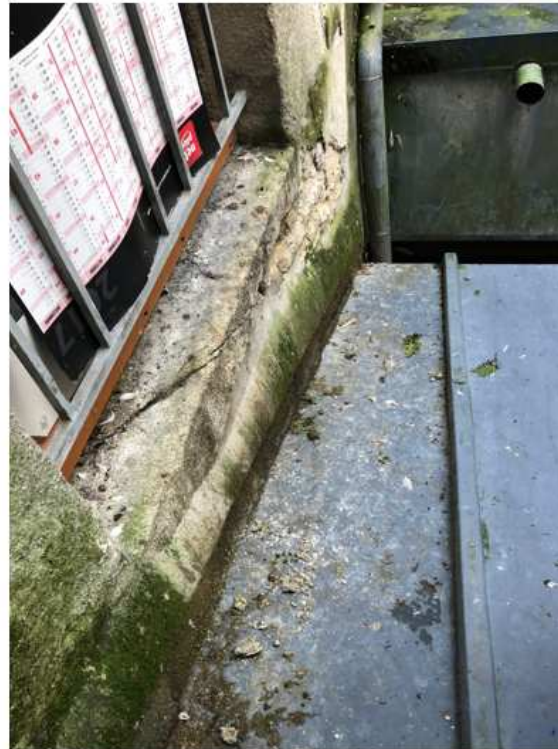
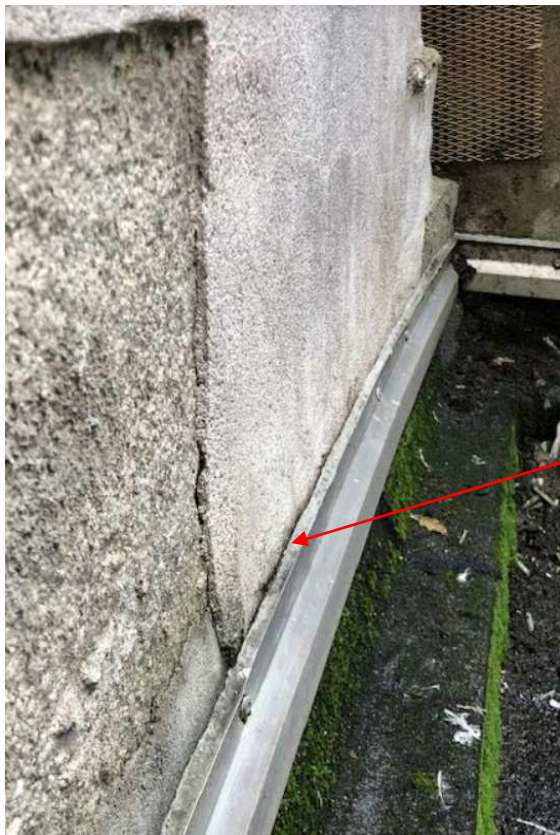
Photos illustrant les enduits fortement dégradés en façade :

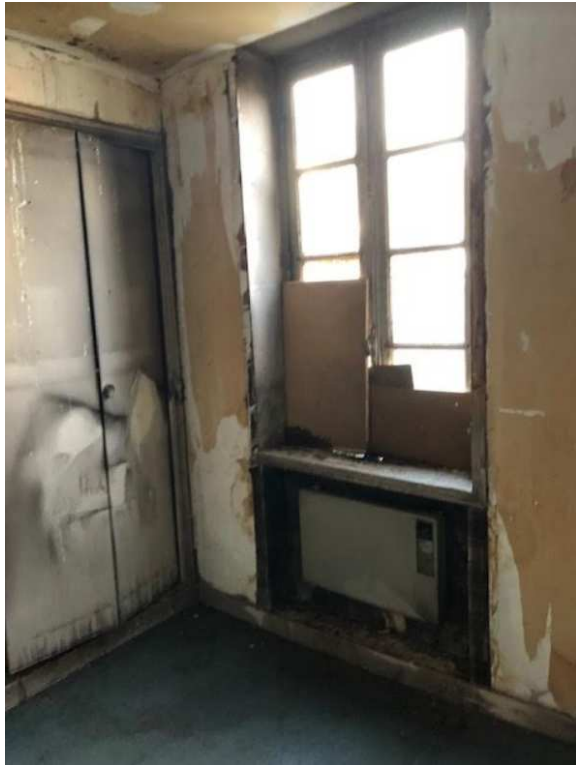
Troisième étage du bâtiment

Photos illustrant les dégâts occasionnés par les infiltrations en façade selon les trois étages du bâtiment :

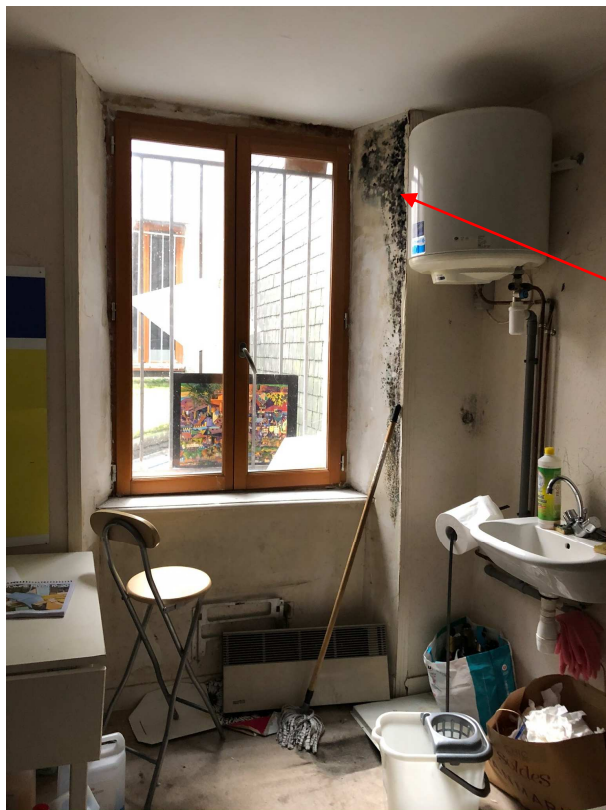
Première étage du bâtiment :

Dans le même alignement d'importantes traces d'humidité et de proliférations de moisissures sont présentes en salle de convivialité.

En dessous de cette salle de convivialité dans le même alignement se situe la fuite B à l'étage inférieur (SDV).
