AUDIT selon devis 20190905

RECHERCHE DE FUITE - INFILTRATION A :

RECHERCHE DE FUITE - INFILTRATION B :

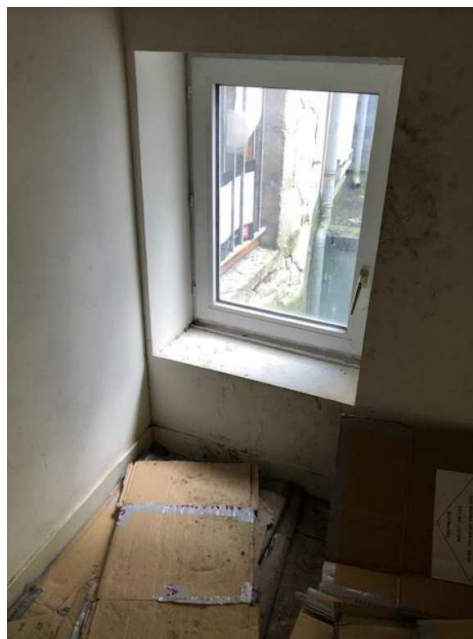
ACCES A LA TOITURE :

L'accès à la toiture se fait depuis fenêtre à l'étage (zone back-office).

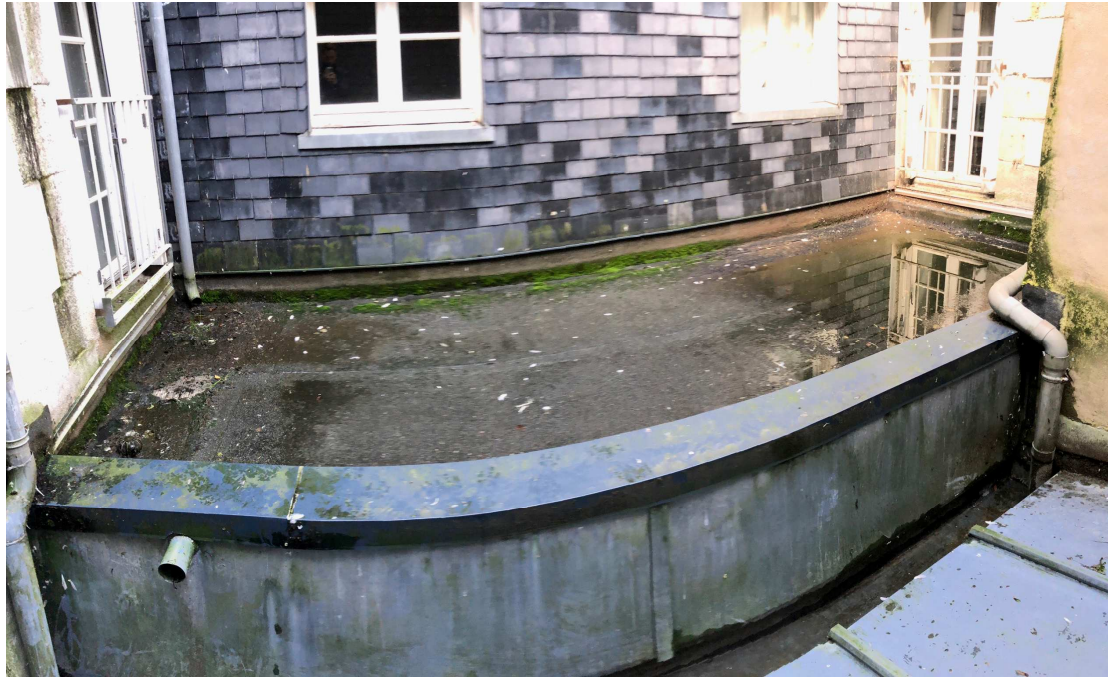
Le second défaut de ce chéneau est qu'il collecte l'eau des toitures attenantes (illustration constat extérieur ci-dessus), par conséquent lors de fortes intempéries il n'est pas en mesure d'absorber la quantité d'eau déversée (autant d'eau dans ce type de chéneau n'est pas réglementaire).

Afin de résoudre la **fuite A**, nous préconisons de :
